Commune : **VERO**

Rivière : **La Gravona**

Le long de la RT20 sur la commune de Vero #1

Code : DDTM2A-19_S_G3-A

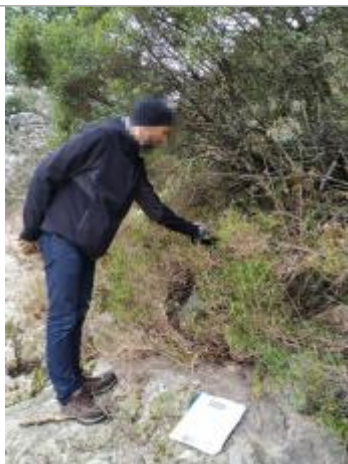
Nature du repère : **Laisse d'inondation**

Commentaires : déchets plastiques noirs en suspension - déchet plastique noirs en suspension, rive droite

Vue de la laisse - Auteur : DDTM2A
