Commune : **VERO** | Rivière : **La Gravona**

Le long de la RT20 sur la commune de Vero #1

SOURCE DE REPÉRAGE : RELEVÉ DE LAISSES SUITE AUX CRUES DE LA GRAVONA ET DU PRUNELLI EN DÉCEMBRE 2019 - 17/01/2020

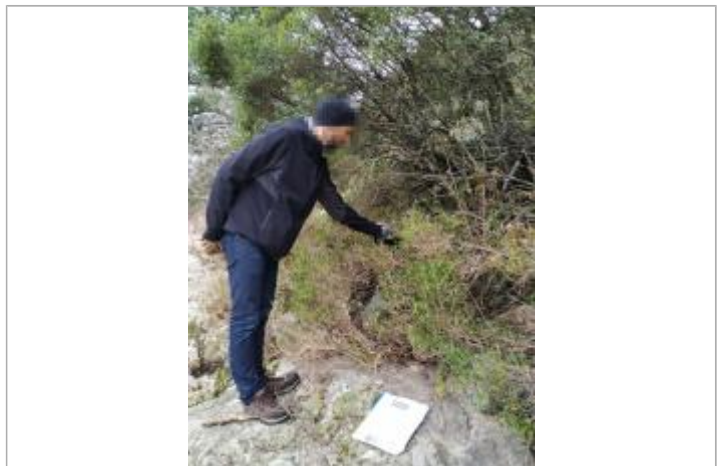
Code : DDTM2A-19_R_G3-A_1 Date de mise à jour : 24/06/2020
 Auteur : DDTM2A

Commentaires : déchets plastiques noirs en suspension - déchet plastique noirs en suspension, rive droite

Vue de la laisse - Auteur : DDTM2A

Maximum de l'inondation : Non renseigné
 Visibilité : Non État du repère : Disparu
 Pérennité : Aucune Repère calculé : Non renseigné
 PHEC : Non renseigné
