Commune : **VERO**Rivière : **La Gravona**

Le long de la RT20 sur la commune de Vero #2

1 Repère(s) sur le site**GÉNÉRAL****Unité de gestion :** Corse**Code :** DDTM2A-19_S_G3-B**Date de mise à jour :** 19/06/2020**Auteur :** DDTM2A

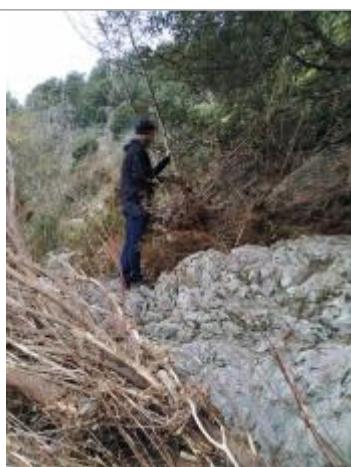
**21 Décembre 2019**Nature de l'inondation : **Débordement de cours d'eau****Commentaires :** débris végétaux en suspension - débris végétaux sur tronc, rive droite**GÉNÉRAL****Code :** DDTM2A-19_R_G3-B_1**Date de mise à jour :****Auteur :** DDTM2A

Vue de la laisse - Auteur : DDTM2A

Altitude calculée de l'eau : **non déterminé**Nature du repère : **Laisse d'inondation****MARQUE****Maximum de l'inondation :** Non renseigné**Visibilité :** Non**État du repère :** Disparu**Pérennité :** Aucune**Repère calculé :** Non renseigné**PHEC :** Non renseigné**SOURCE DE REPÉRAGE : RELEVÉ DE LAISSES SUITE AUX CRUES DE LA GRAVONA ET DU PRUNELLI EN DÉCEMBRE 2019 -****17/01/2020****Type de repérage :** Campagne de terrain post-inondation
Organisme : DDT 2A**RELEVÉ POST-INONDATION - 07/01/2020****Méthode :** Nivellement direct**Organisme :** DDT 2A**Référence nivélée :** Autre type de référence**Système altimétrique :** IGN 1978 (Corse)**Différence entre le niveau d'eau et la référence (en m) :** 1.400 m
