Commune : **VERO**Rivière : **La Gravona**

Le long de la RT20 sur la commune de Vero #3

1 Repère(s) sur le site**GÉNÉRAL****Unité de gestion :** Corse**Code :** DDTM2A-19_S_G3-C**Date de mise à jour :** 19/06/2020**Auteur :** DDTM2A

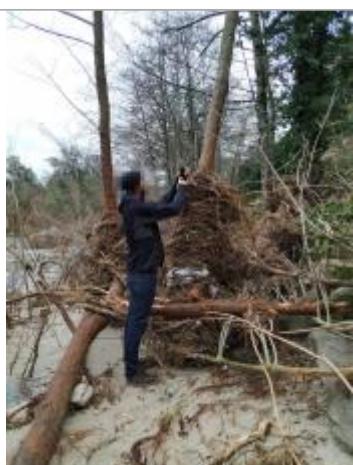
**21 Décembre 2019**Nature de l'inondation : **Débordement de cours d'eau****Commentaires :** débris végétaux et plastiques blancs en suspension - débris végétaux et plastiques blancs sur tronc**GÉNÉRAL****Code :** DDTM2A-19_R_G3-C_1**Date de mise à jour :****Auteur :** DDTM2A

Vue de la laisse - Auteur : DDTM2A

Altitude calculée de l'eau : **non déterminé****Nature du repère :** **Laisse d'inondation****MARQUE****Maximum de l'inondation :** Non renseigné**Visibilité :** Non**État du repère :** Disparu**Pérennité :** Aucune**Repère calculé :** Non renseigné**PHEC :** Non renseigné**SOURCE DE REPÉRAGE : RELEVÉ DE LAISSES SUITE AUX CRUES DE LA GRAVONA ET DU PRUNELLI EN DÉCEMBRE 2019 -****17/01/2020****Type de repérage :** Campagne de terrain post-inondation**Organisme :** DDT 2A**RELEVÉ POST-INONDATION - 07/01/2020****Méthode :** Nivellement direct**Organisme :** DDT 2A**Référence nivélée :** Autre type de référence**Système altimétrique :** IGN 1978 (Corse)**Différence entre le niveau d'eau et la référence (en m) :** 1.900 m
