Commune : **VERO** | Rivière : **La Gravona**

Le long de la RT20 sur la commune de Vero #3

Unité de gestion : Corse
 Code : DDTM2A-19_S_G3-C Date de mise à jour : 19/06/2020
 Auteur : DDTM2A

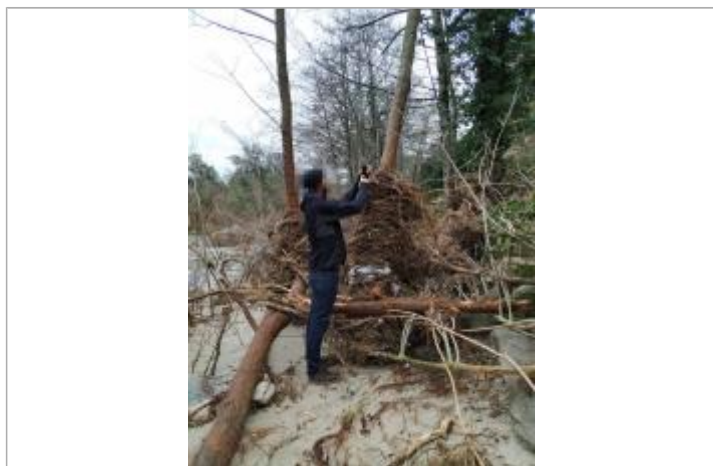
Code : DDTM2A-19_R_G3-C_1 Date de mise à jour : 22/06/2020
 Auteur : DDTM2A

Nature de l'inondation : **Débordement de cours d'eau** Nature du repère : **Laisse d'inondation**

Commentaires : débris végétaux et plastiques blancs en suspension - débris végétaux et plastiques blancs sur tronç

Vue de la laïsse - Auteur : DDTM2A

Maximum de l'inondation : Non renseigné
 Visibilité : Non État du repère : Disparu
 Pérennité : Aucune Repère calculé : Non renseigné
 PHEC : Non renseigné
