Commune : **VERO**

Rivière : **La Gravona**

Le long de la RT20 sur la commune de Vero #5

SOURCE DE REPÉRAGE : RELEVÉ DE LAISSES SUITE AUX CRUES DE LA GRAVONA ET DU PRUNELLI EN DÉCEMBRE 2019 - 17/01/2020

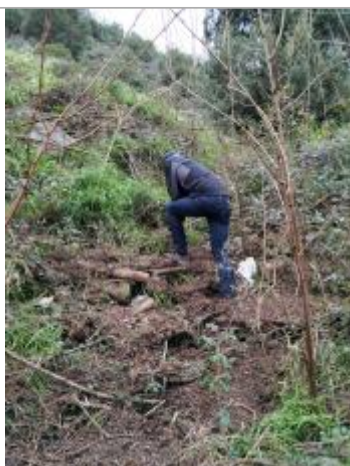
Nature du repère : **Limite au sol**

Commentaires : débris végétaux et déchets au sol - débris végétaux et déchets, limite crue

Vue de la laisse - Auteur : DDTM2A
