Commune : VERO

Rivière : La Gravona

Le long de la RT20 sur la commune de Vero #5

1 Repère(s) sur le site**GÉNÉRAL**

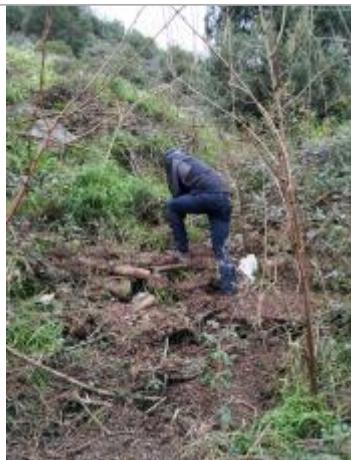
Code : DDTM2A-19_R_G4-A_1 **Date de mise à jour :**
Auteur : DDTM2A 22/06/2020

Nature du repère : Limite au sol

Commentaires : débris végétaux et déchets au sol - débris végétaux et déchets, limite crue**GÉNÉRAL**

Vue de la laisse - Auteur : DDTM2A

Maximum de l'inondation : Non renseigné
Visibilité : Non **État du repère :** Disparu
Pérennité : Aucune **Repère calculé :** Non renseigné
PHEC : Non renseigné
