Commune : **VERO**

Rivière : **La Gravona**

## Le long de la RT20 sur la commune de Vero #5

**SOURCE DE REPÉRAGE : RELEVÉ DE LAISSES SUITE AUX CRUES DE LA GRAVONA ET DU PRUNELLI EN DÉCEMBRE 2019 - 17/01/2020**

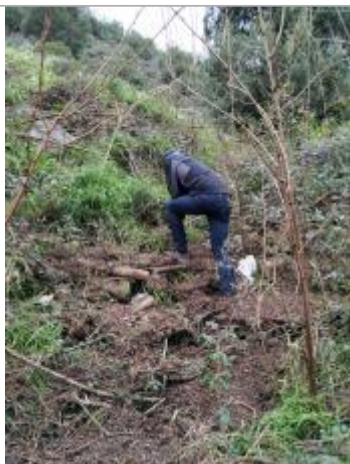
Nature du repère : **Limite au sol**

Commentaires : débris végétaux et déchets au sol - débris végétaux et déchets, limite crue

État du repère : Disparu

Vue de la laisse - Auteur : DDTM2A
