Commune : **VERO**Rivière : **La Gravona**

Le long de la RT20 sur la commune de Vero #6

Code : DDTM2A-19_S_G4-B

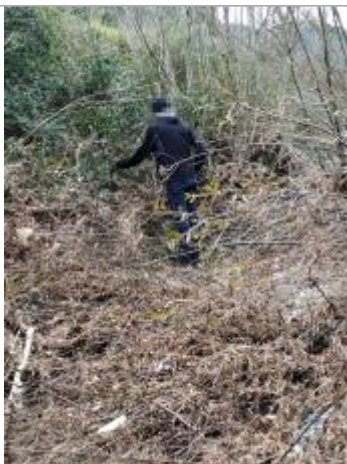
Commentaires : débris végétaux et déchets au sol - débris végétaux et déchets, limite crue

État du repère : Disparu

Vue de la laisse - Auteur : DDTM2A
