Commune : **VERO**Rivière : **La Gravona****Le long de la RT20 sur la commune de Vero #6****1** Repère(s) sur le site**GÉNÉRAL**

Code : DDTM2A-19_S_G4-B

Code : DDTM2A-19_R_G4-B_1

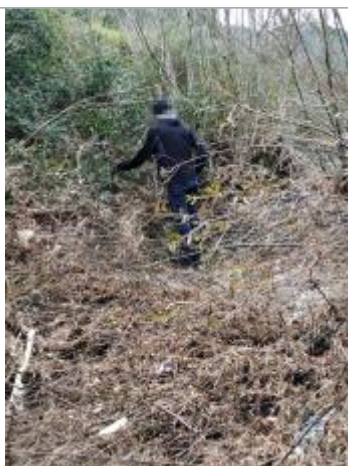
**21 décembre 2019**Altitude calculée de l'eau : **non déterminé**Nature de l'inondation : **Débordement de cours d'eau**Nature du repère : **Limite au sol****Commentaires** : débris végétaux et déchets au sol - débris végétaux et déchets, limite crue**GÉNÉRAL**

Vue de la laisse - Auteur : DDTM2A
