Commune : **VERO**Rivière : **La Gravona****Le long de la RT20 sur la commune de Vero #6****1** Repère(s) sur le site**GÉNÉRAL**

Code : DDTM2A-19\_S\_G4-B

Code : DDTM2A-19\_R\_G4-B\_1

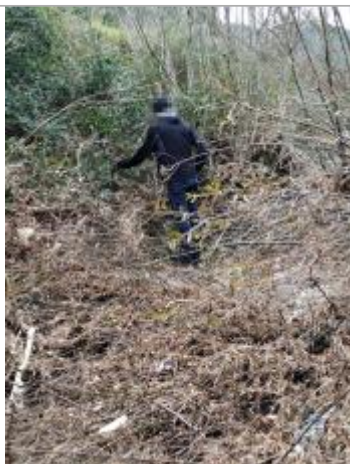
**21 décembre 2019**Altitude calculée de l'eau : **non déterminé**Nature de l'inondation : **Débordement de cours d'eau**Nature du repère : **Limite au sol****Commentaires** : débris végétaux et déchets au sol - débris végétaux et déchets, limite crue**GÉNÉRAL**

Vue de la laisse - Auteur : DDTM2A
