Commune : **VERO** | Rivière : **La Gravona**

## Le long de la RT20 sur la commune de Vero #6

**SOURCE DE REPÉRAGE : RELEVÉ DE LAISSES SUITE AUX CRUES DE LA GRAVONA ET DU PRUNELLI EN DÉCEMBRE 2019 - 17/01/2020**

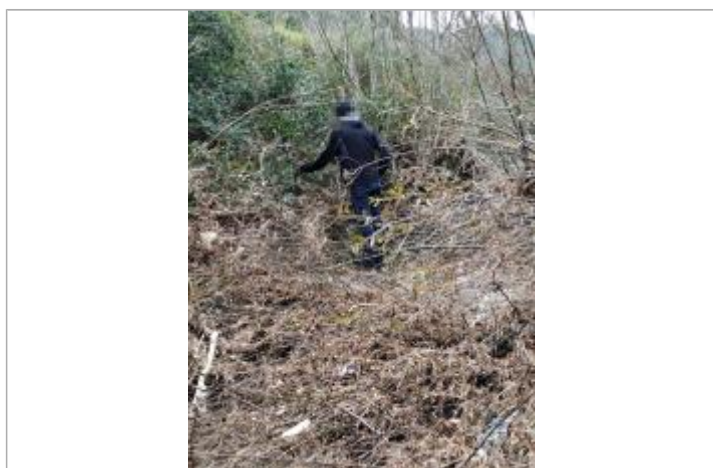
Commentaires : débris végétaux et déchets au sol - débris végétaux et déchets, limite crue

Vue de la laisse - Auteur : DDTM2A

Maximum de l'inondation : Non renseigné  
 Visibilité : Non État du repère : Disparu  
 Pérennité : Aucune Repère calculé : Non renseigné  
 PHEC : Non renseigné
