Commune : **CUTTOLI-CORTICCHIATO** | Rivière : **La Gravona**

Pont de Cuttoli D1 - traversée de la Gravona #1

SOURCE DE REPÉRAGE : RELEVÉ DE LAISSES SUITE AUX CRUES DE LA GRAVONA ET DU PRUNELLI EN DÉCEMBRE 2019 - 17/01/2020

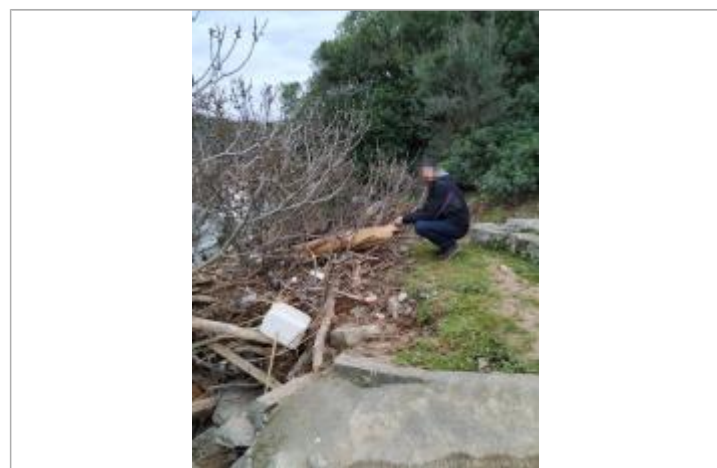
Code : DDTM2A-19_R_G5-A_1 Date de mise à jour : 20/06/2020
 Auteur : DDTM2A

Nature de l'inondation : **Débordement de cours d'eau** Nature du repère : **Laisse d'inondation**

Commentaires : débris végétaux et plastiques - débris végétaux et plastiques, rive gauche du pont

Vue de la laisse - Auteur : DDTM2A

Maximum de l'inondation : Non renseigné
 Visibilité : Non État du repère : Disparu
 Pérennité : Aucune Repère calculé : Non renseigné
 PHEC : Non renseigné
