Commune : **SARROLA-CARCOPINO**Rivière : **La Gravona****Pont de Cuttoli D1 - traversée de la Gravona #4****1** Repère(s) sur le site**GÉNÉRAL**

Code : DDTM2A-19_S_G5-D

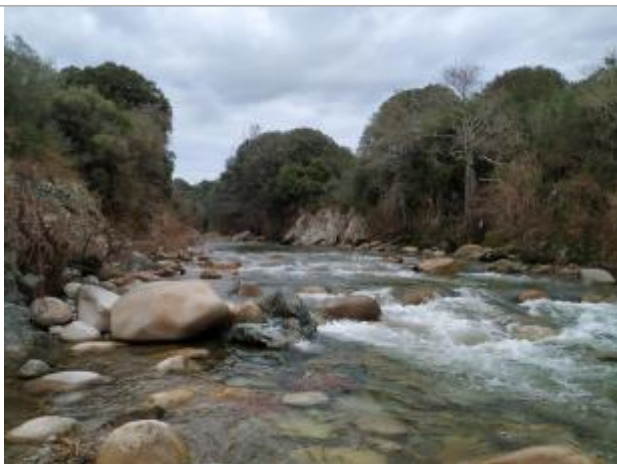
Commentaires : débris végétaux au sol - débris végétaux au sol, limite crue, rive droite

Vue de la laisse - Auteur : DDTM2A
