Commune : **SARROLA-CARCOPINO**Rivière : **La Gravona****Pont de Cuttoli D1 - traversée de la Gravona #4****1** Repère(s) sur le site**GÉNÉRAL**

Code : DDTM2A-19\_S\_G5-D

Code : DDTM2A-19\_R\_G5-D\_1

**SOURCE DE REPÉRAGE : RELEVÉ DE LAISSES SUITE AUX CRUES DE LA GRAVONA ET DU PRUNELLI EN DÉCEMBRE 2019 - 17/01/2020**

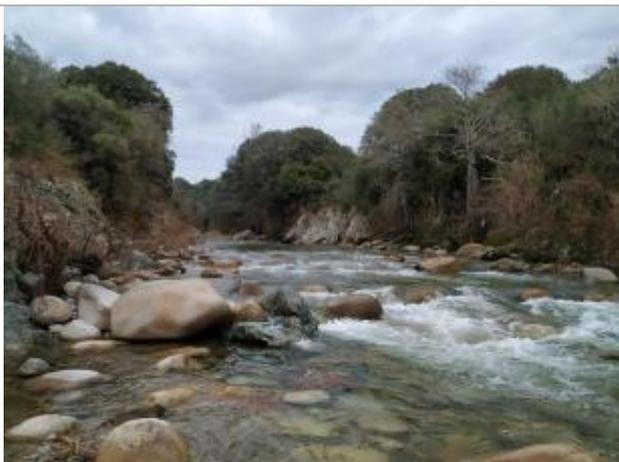
**21 Décembre 2019**Altitude calculée de l'eau : **non déterminé**Nature de l'inondation : **Débordement de cours d'eau**Nature du repère : **Limite au sol**

Commentaires : débris végétaux au sol - débris végétaux au sol, limite crue, rive droite

Vue de la laisse - Auteur : DDTM2A
