Commune : CUTTOLI-CORTICCHIATO

Rivière : La Gravona

Pont de Cuttoli D1 - traversée de la Gravona #6

1 Repère(s) sur le site**GÉNÉRAL****Unité de gestion :** Corse**Code :** DDTM2A-19_S_G5-F**Date de mise à jour :** 19/06/2020**Auteur :** DDTM2A

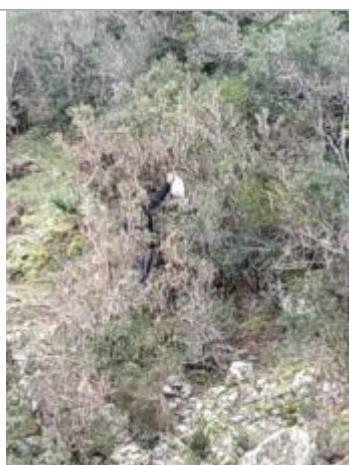
Nature du repère : Laisse d'inondation

Commentaires : déchet plastique blanc en suspension - déchet plastique blanc en suspension**GÉNÉRAL****Code :** DDTM2A-19_R_G5-F_1**Date de mise à jour :****Auteur :** DDTM2A

MARQUE**Maximum de l'inondation :** Non renseigné**Visibilité :** Non**État du repère :** Disparu**Pérennité :** Aucune**Repère calculé :** Non renseigné**PHEC :** Non renseigné

Vue de la laisse - Auteur : DDTM2A
