Commune : **CUTTOLI-CORTICCHIATO** | Rivière : **La Gravona**

**Pont de Cuttoli D1 - traversée de la Gravona #6**

**SOURCE DE REPÉRAGE : RELEVÉ DE LAISSES SUITE AUX CRUES DE LA GRAVONA ET DU PRUNELLI EN DÉCEMBRE 2019 - 17/01/2020**

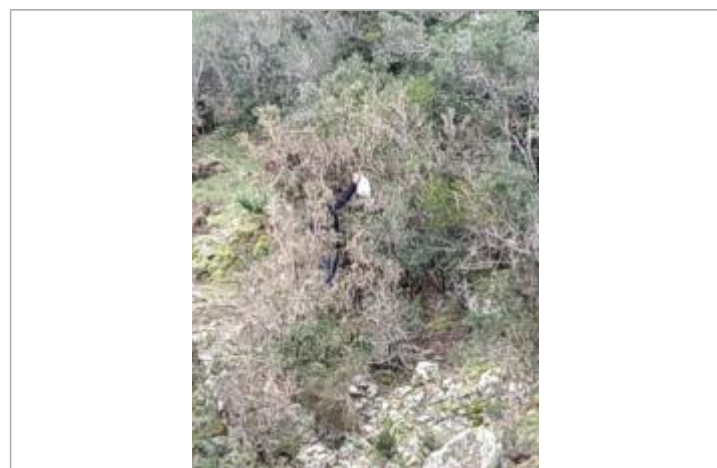
**Commentaires** : déchet plastique blanc en suspension - déchet plastique blanc en suspension

Vue de la laïsse - Auteur : DDTM2A

Maximum de l'inondation : Non renseigné  
 Visibilité : Non      État du repère : Disparu  
 Pérennité : Aucune      Repère calculé : Non renseigné  
 PHEC : Non renseigné
