Commune : **CUTTOLI-CORTICCHIATO** | Rivière : **La Gravona**

Pont de Cuttoli D1 - traversée de la Gravona #7

Unité de gestion : Corse
 Code : DDTM2A-19_S_G5-G Date de mise à jour : 19/06/2020
 Auteur : DDTM2A

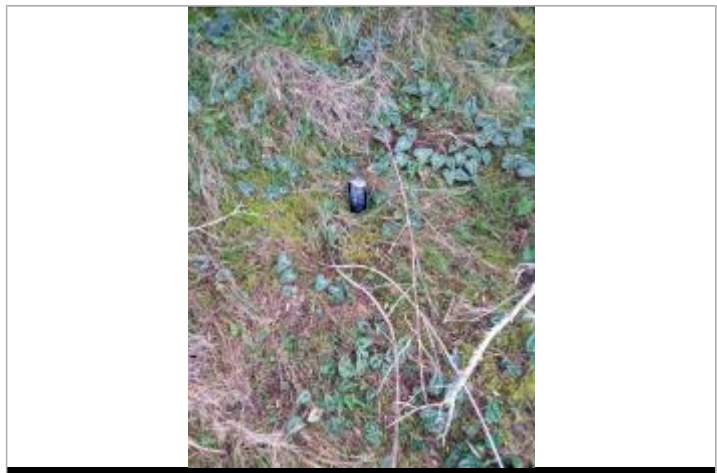
Code : DDTM2A-19_R_G5-G_1 Date de mise à jour : 23/06/2020
 Auteur : DDTM2A

Nature de l'inondation : **Débordement de cours d'eau** Nature du repère : **Limite au sol**

Commentaires : herbes couchées - herbes couchées, limite crue

Vue de la laïsse - Auteur : DDTM2A

Maximum de l'inondation : Non renseigné
 Visibilité : Non État du repère : Disparu
 Pérennité : Aucune Repère calculé : Non renseigné
 PHEC : Non renseigné
