Commune : **CUTTOLI-CORTICCHIATO**

Rivière : **La Gravona**

Pont de Cuttoli D1 - traversée de la Gravona #7

SOURCE DE REPÉRAGE : RELEVÉ DE LAISSES SUITE AUX CRUES DE LA GRAVONA ET DU PRUNELLI EN DÉCEMBRE 2019 - 17/01/2020

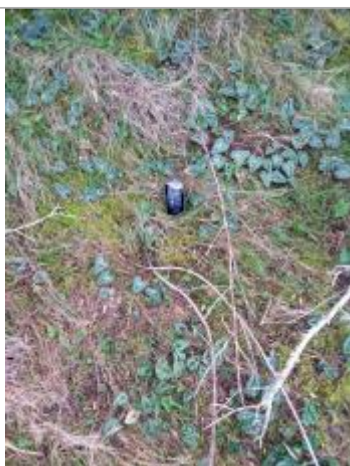
Nature du repère : **Limite au sol**

Commentaires : herbes couchées - herbes couchées, limite crue

Vue de la laïsse - Auteur : DDTM2A
