Commune : **SARROLA-CARCOPINO** | Rivière : **Ponte Bonellu**

Pont RT20 - traversée du Ponte Bonellu #3

1 Repère(s) sur le site

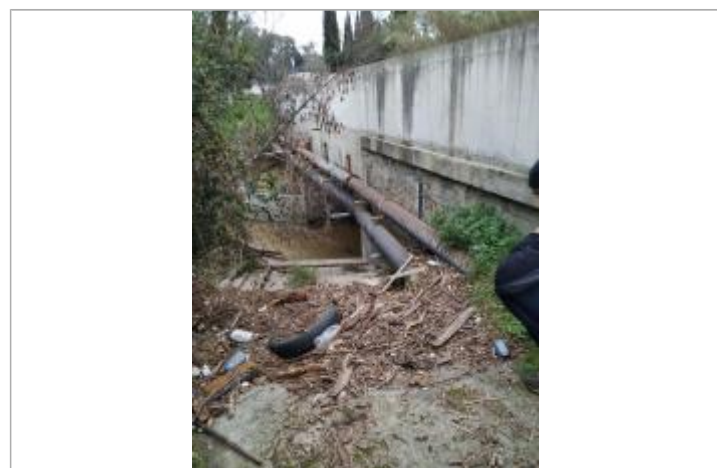
Code : DDTM2A-19_R_G6-J_1 Date de mise à jour : 20/06/2020
 Auteur : DDTM2A

Commentaires : débris végétaux au sol - débris végétaux au sol, limite crue, rive droite, amont pont

Vue de la laisse - Auteur : DDTM2A
