Commune : **SARROLA-CARCOPINO**Rivière : **Ponte Bonellu**

Pont RT20 - traversée du Ponte Bonellu #3

1 Repère(s) sur le site**GÉNÉRAL****Unité de gestion :** Corse**Code :** DDTM2A-19_S_G6-J**Date de mise à jour :** 19/06/2020**Auteur :** DDTM2A

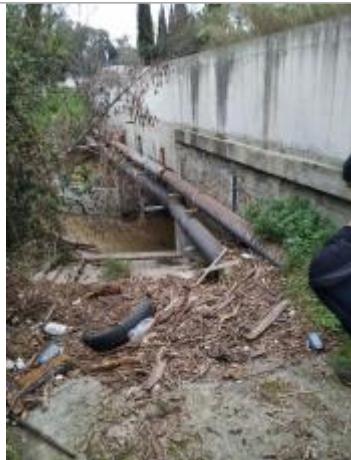
**21 Décembre 2019**Nature de l'inondation : **Débordement de cours d'eau**Altitude calculée de l'eau : **non déterminé**Nature du repère : **Limite au sol****Commentaires :** débris végétaux au sol - débris végétaux au sol, limite crue, rive droite, amont pont**GÉNÉRAL****Code :** DDTM2A-19_R_G6-J_1**Date de mise à jour :****Auteur :** DDTM2A

MARQUE**Maximum de l'inondation :** Non renseigné**Visibilité :** Non**État du repère :** Disparu**Pérennité :** Aucune**Repère calculé :** Non renseigné**PHEC :** Non renseigné

Vue de la laisse - Auteur : DDTM2A
