Commune : **SARROLA-CARCOPINO**

Rivière : **Le ruisseau de Cavallu Mortu**

Pont de la Confinia 2 - traversée du Cavallu Mortu #4

Code : DDTM2A-19_S_G8-D

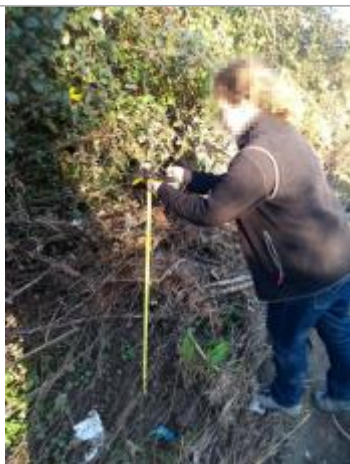
Commentaires : débris végétaux en suspension - limite crue, débris végétaux en suspension sur ronces

Vue de la laisse - Auteur : DDTM2A
