Commune : **SARROLA-CARCOPINO** | Rivière : **Le ruisseau de Cavallu Mortu**

Pont de la Confinia 2 - traversée du Cavallu Mortu #7

1 Repère(s) sur le site

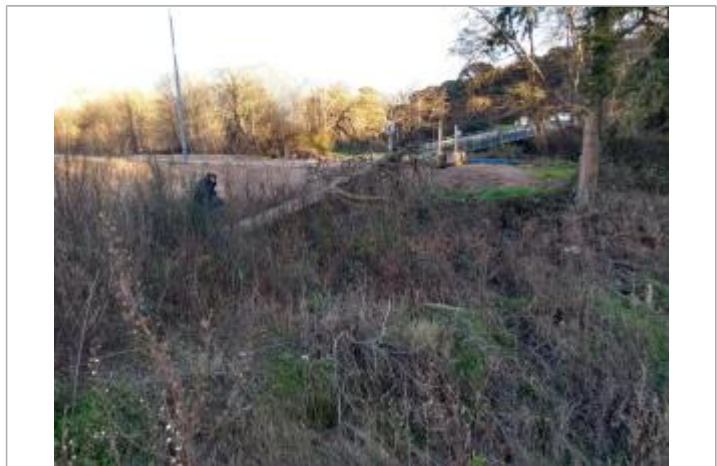
Code : DDTM2A-19_R_G8-G_1 Date de mise à jour : 22/06/2020
 Auteur : DDTM2A

Commentaires : herbe couchée - herbe couchée, rive gauche, amont pont, lit majeur

Vue de la laisse - Auteur : DDTM2A

Maximum de l'inondation : Non renseigné
 Visibilité : Non État du repère : Disparu
 Pérennité : Aucune Repère calculé : Non renseigné
 PHEC : Non renseigné
