Commune : **SARROLA-CARCOPINO** | Rivière : **Le ruisseau de Cavallu Mortu**

Pont de la Confinia 2 - traversée du Cavallu Mortu #8

Unité de gestion : Corse
 Code : DDTM2A-19_S_G8-H Date de mise à jour : 19/06/2020
 Auteur : DDTM2A

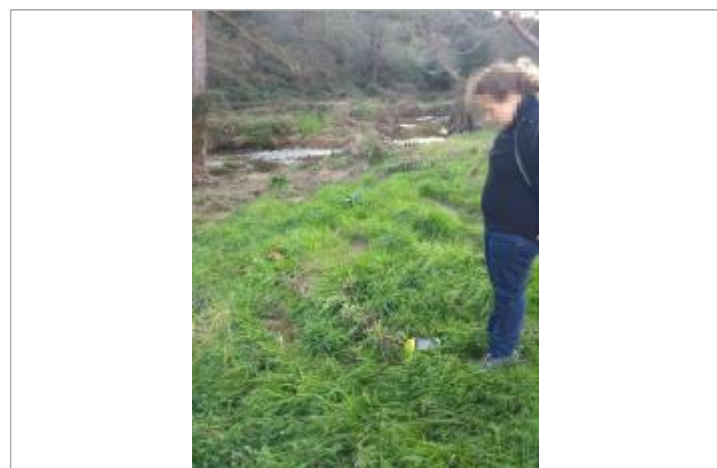
Commentaires : herbe couchée - herbe couchée, rive gauche, amont pont, lit moyen

Vue de la laisse - Auteur : DDTM2A

Maximum de l'inondation : Non renseigné
 Visibilité : Non État du repère : Disparu
 Pérennité : Aucune Repère calculé : Non renseigné
 PHEC : Non renseigné
