Commune : **AJACCIO**Rivière : **Le ruisseau de Cavallu Mortu****Pont de la Confinia 2 - traversée du Cavallu Mortu #9****1** Repère(s) sur le site**GÉNÉRAL**

Code : DDTM2A-19_S_G8-I

Date de mise à jour : 19/06/2020

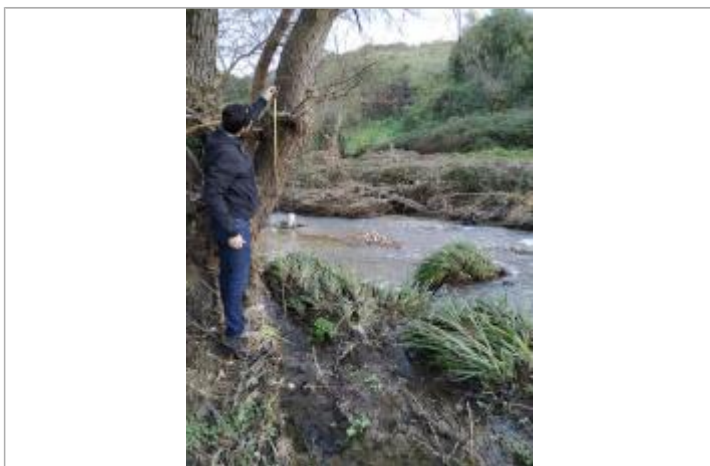
Commentaires : débris végétaux en suspension - lit mineur, végétaux en suspension

Différence entre le niveau d'eau et la référence (en m) : 2.200 m

Vue de la laisse - Auteur : DDTM2A
