Commune : **SARROLA-CARCOPINO**Rivière : **Le ruisseau de Cavallu Mortu**

## Pont RT20 - traversée du Cavallu Mortu #2

**1** Repère(s) sur le site**GÉNÉRAL****Unité de gestion :** Corse**Code :** DDTM2A-19\_S\_G9-B**Date de mise à jour :** 19/06/2020**Auteur :** DDTM2A

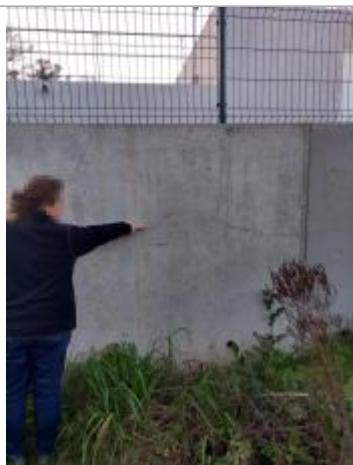
**21 Décembre 2019**Nature de l'inondation : **Débordement de cours d'eau****Commentaires :** trace au mur - dépôt de petits débris en ligne horizontale sur le mur du poste de relevage, au niveau des épaules d'une personne de 158cm**GÉNÉRAL****Code :** DDTM2A-19\_R\_G9-B\_1**Date de mise à jour :****Auteur :** DDTM2A

Vue de la laisse - Auteur : DDTM2A
