Commune : AJACCIO

Rivière : Le ruisseau de Cavallu Mortu

Pont RT20 - traversée du Cavallu Mortu #3

1 Repère(s) sur le site**GÉNÉRAL****Unité de gestion :** Corse**Code :** DDTM2A-19_S_G9-D**Date de mise à jour :** 19/06/2020**Auteur :** DDTM2A

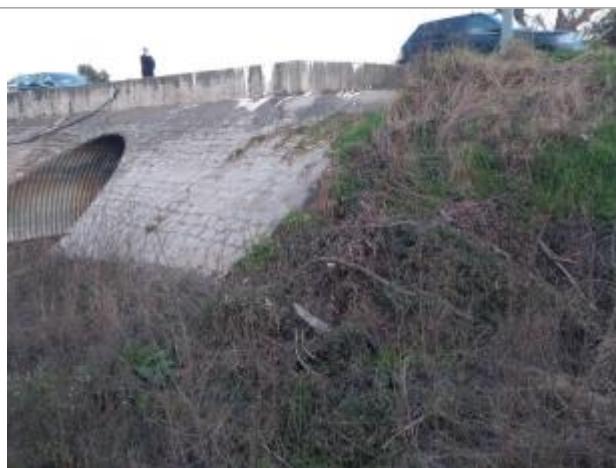
Commentaires : débris végétaux au sol - +2M eau par rapport au TN, a l'amont de l'ouvrage de franchissement de la T20**GÉNÉRAL****Code :** DDTM2A-19_R_G9-D_1**Date de mise à jour :****Auteur :** DDTM2A

Vue de la laisse - Auteur : DDTM2A
