Commune : **AJACCIO** | Rivière : **Le ruisseau de Cavallu Mortu**

Pont RT20 - traversée du Cavallu Mortu #3

Unité de gestion : Corse
 Code : DDTM2A-19_S_G9-D Date de mise à jour : 19/06/2020
 Auteur : DDTM2A

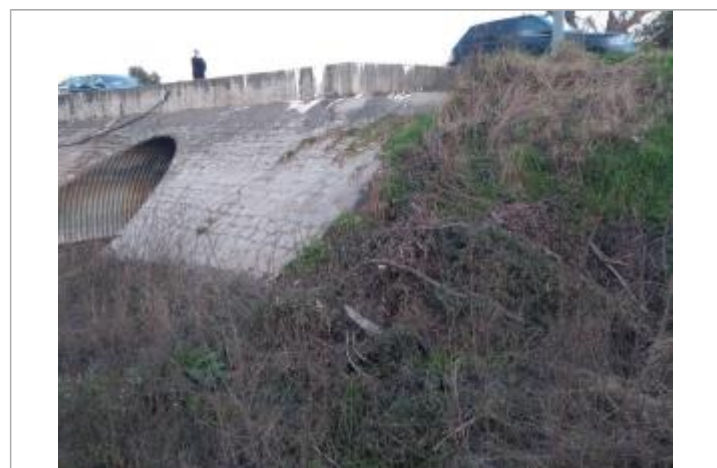
Code : DDTM2A-19_R_G9-D_1 Date de mise à jour : 17/07/2020
 Auteur : DDTM2A

Commentaires : débris végétaux au sol - +2M eau par rapport au TN, a l'amont de l'ouvrage de franchissement de la T20

Vue de la laisse - Auteur : DDTM2A

Maximum de l'inondation : Non renseigné
 Visibilité : Non État du repère : Disparu
 Pérennité : Aucune Repère calculé : Non renseigné
 PHEC : Non renseigné

Méthode : Nivellement direct
 Organisme : DDT 2A
 Référence nivelée : Autre type de référence
 Système altimétrique : IGN 1978 (Corse)
 Différence entre le niveau d'eau et la référence (en m) : 2.000 m
