Commune : **ECCICA-SUARELLA**

Serres Eccica-Suarella #2

Rivière : **Le Prunelli****1** Repère(s) sur le site**GÉNÉRAL****Unité de gestion :** Corse**Code :** DDTM2A-19_S_P2-B**Date de mise à jour :** 19/06/2020**Auteur :** DDTM2A

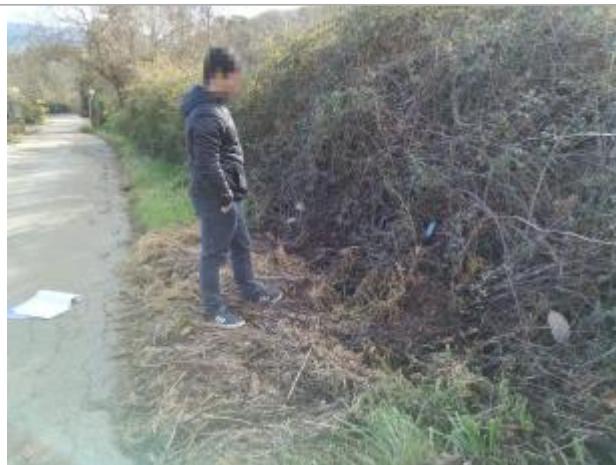
**20 Décembre 2019**Nature de l'inondation : **Débordement de cours d'eau**Altitude calculée de l'eau : **non déterminé**Nature du repère : **Laisse d'inondation****Commentaires :** Trace ronce - débris de végétaux en bordure de route avec marquage dans des ronces.**GÉNÉRAL****Code :** DDTM2A-19_R_P2-B_1**Date de mise à jour :****Auteur :** DDTM2A

MARQUE**Maximum de l'inondation :** Non renseigné**Visibilité :** Non**État du repère :** Disparu**Pérennité :** Aucune**Repère calculé :** Non renseigné**PHEC :** Non renseigné

Vue de la laisse - Auteur : DDTM2A
