Commune : **ECCICA-SUARELLA**Rivière : **Le Prunelli****Serres Eccica-Suarella #3****1** Repère(s) sur le site**GÉNÉRAL**

Code : DDTM2A-19\_S\_P2-C

**SOURCE DE REPÉRAGE : RELEVÉ DE LAISSES SUITE AUX CRUES DE LA GRAVONA ET DU PRUNELLI EN DÉCEMBRE 2019 - 17/01/2020**

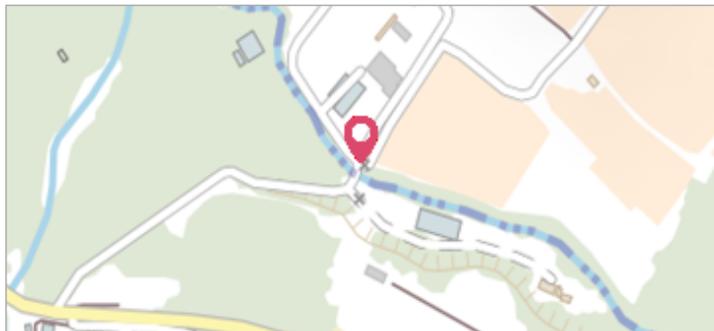
**20 Décembre 2019**Altitude calculée de l'eau : **non déterminé**Nature de l'inondation : **Débordement de cours d'eau**Nature du repère : **Laisse d'inondation**

**Commentaires :** Trace ronce et grillage - Sortie d'eau sur la rive droite amont d'un ouvrage de type pont. La canalisation semble mal dimensionnée en cas de crue. De plus la présence de rochers et de renforcements montre la connaissance d'événements. A noter la présence d'une pépinière à proximité.

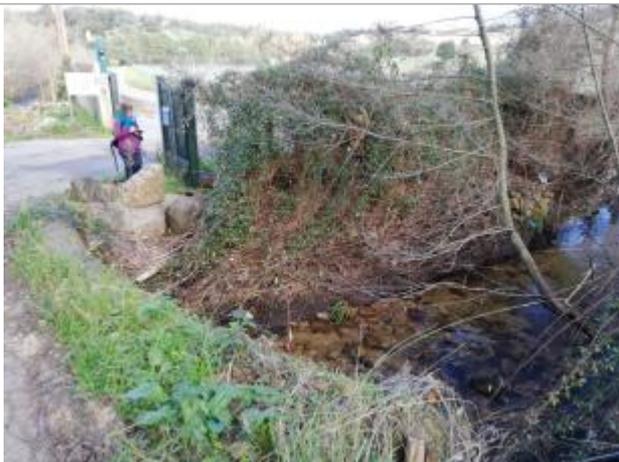
Vue de la laisse - Auteur : DDTM2A
