Commune : **CAURO** | Rivière : **Le ruisseau de Morgone**

Centre équestre Cauro #1

Unité de gestion : Corse
 Code : DDTM2A-19_S_P3-A Date de mise à jour : 19/06/2020
 Auteur : DDTM2A

SOURCE DE REPÉRAGE : RELEVÉ DE LAISSES SUITE AUX CRUES DE LA GRAVONA ET DU PRUNELLI EN DÉCEMBRE 2019 - 17/01/2020

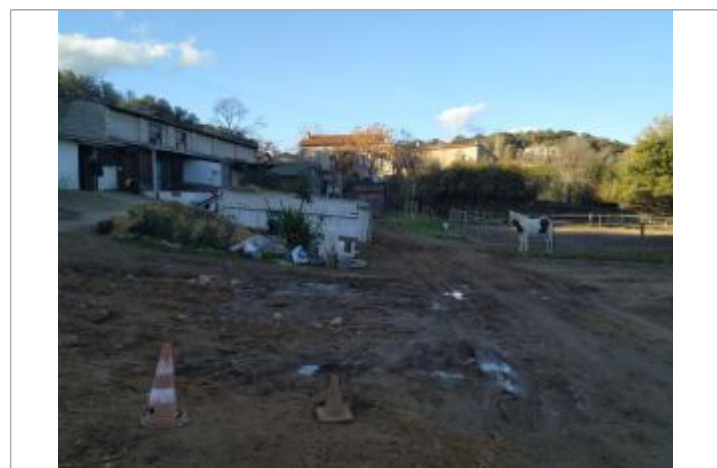
Code : DDTM2A-19_R_P3-A_1 Date de mise à jour : 19/06/2020
 Auteur : DDTM2A

Commentaires : Trace mur du centre equestre - Inscription au marqueur de la limite de crue.

Vue de la laisse - Auteur : DDTM2A

Maximum de l'inondation : Non renseigné
 Visibilité : Non État du repère : Disparu
 Pérennité : Aucune Repère calculé : Non renseigné
 PHEC : Non renseigné

Méthode : Nivellement direct
 Organisme : DDT 2A
 Référence nivelée : Autre type de référence
 Système altimétrique : IGN 1978 (Corse)
 Différence entre le niveau d'eau et la référence (en m) : 1.500 m
