Commune : **CAURO**Rivière : **Le ruisseau de Morgone****Centre équestre Cauro #1****1**

Code : DDTM2A-19\_S\_P3-A

**SOURCE DE REPÉRAGE : RELEVÉ DE LAISSES SUITE AUX CRUES DE LA GRAVONA ET DU PRUNELLI EN DÉCEMBRE 2019 - 17/01/2020**

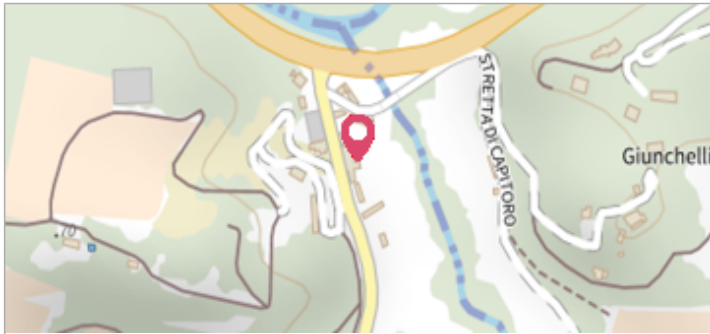
**20 Décembre 2019**Altitude calculée de l'eau : **non déterminé**Nature de l'inondation : **Débordement de cours d'eau**Nature du repère : **Laisse d'inondation****Commentaires** : Trace mur du centre equestre - Inscription au marqueur de la limite de crue.**GÉNÉRAL**

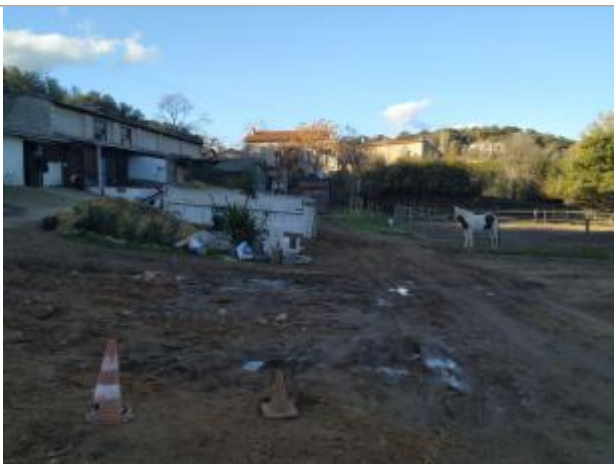
Différence entre le niveau d'eau et la référence (en m) : 1.500 m

Vue de la laisse - Auteur : DDTM2A
