Commune : CAURO

Rivière : Le ruisseau de Morgone

## Centre équestre Cauro #1

Unité de gestion : Corse Code: DDTM2A-19 S P3-A

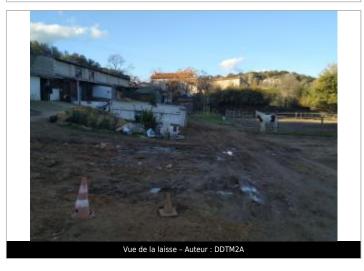
Code: DDTM2A-19 R P3-A 1

Nature du repère : Laisse d'inondation

Commentaires: Trace mur du centre equestre - Inscription au marqueur de la limite de crue.

Visibilité: Non État du repère : Disparu Pérennité : Aucune Repère calculé : Non renseigné

Différence entre le niveau d'eau et la référence (en m): 1.500 m
