Commune : **CAURO** | Rivière : **Le ruisseau de Morgone**

Centre équestre Cauro #2

Unité de gestion : Corse
 Code : DDTM2A-19_S_P3-B Date de mise à jour : 19/06/2020
 Auteur : DDTM2A

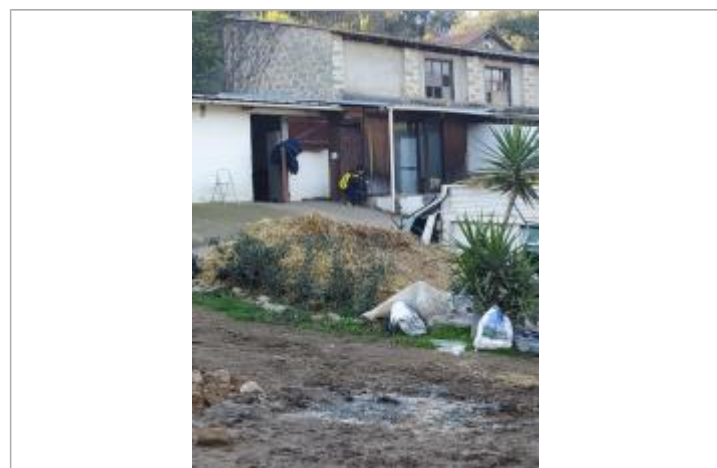
Code : DDTM2A-19_R_P3-B_1 Date de mise à jour : 19/06/2020
 Auteur : DDTM2A

Commentaires : Trace mur du centre equestre - Mur du bâtiment du centre équestre un peu plus en amont que le point A.

Vue de la laïsse - Auteur : DDTM2A

Maximum de l'inondation : Non renseigné
 Visibilité : Non État du repère : Disparu
 Pérennité : Aucune Repère calculé : Non renseigné
 PHEC : Non renseigné
