Commune : **CAURO**Rivière : **Le ruisseau de Morgone****Centre équestre Cauro #2****1** Repère(s) sur le site**GÉNÉRAL****Unité de gestion :** Corse**Code :** DDTM2A-19_S_P3-B**Date de mise à jour :** 19/06/2020**Auteur :** DDTM2A

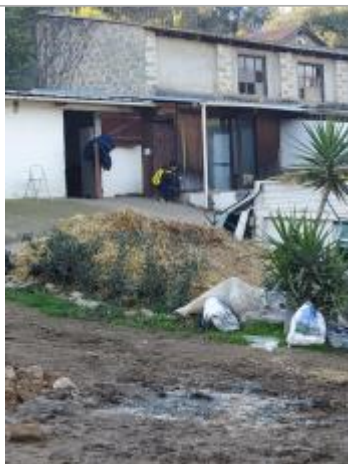
**20 décembre 2019**Altitude calculée de l'eau : **non déterminé**Nature de l'inondation : **Débordement de cours d'eau**Nature du repère : **Laisse d'inondation****Commentaires :** Trace mur du centre equestre - Mur du bâtiment du centre équestre un peu plus en amont que le point A.**GÉNÉRAL****Code :** DDTM2A-19_R_P3-B_1**Date de mise à jour :****Auteur :** DDTM2A

Vue de la laisse - Auteur : DDTM2A
