Commune : **CAURO** | Rivière : **Le ruisseau de Morgone**

**Centre équestre Cauro #3**

Unité de gestion : Corse  
 Code : DDTM2A-19\_S\_P3-C      Date de mise à jour : 19/06/2020  
 Auteur : DDTM2A

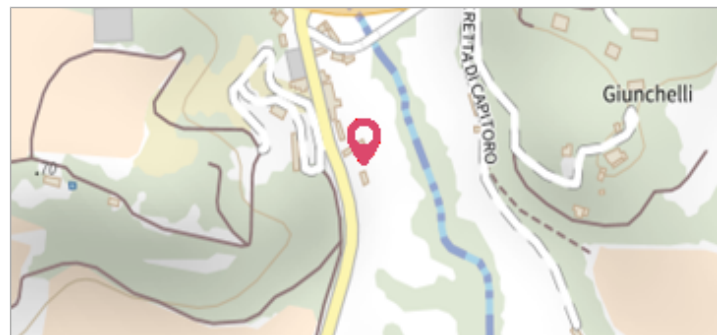
Nature de l'inondation : **Débordement de cours d'eau**      Nature du repère : **Laisse d'inondation**

**Commentaires :** Trace mur - Inscription au marqueur de la limite de crue. Perte électronique et denrées alimentaires a l'intérieur du bâtiment.

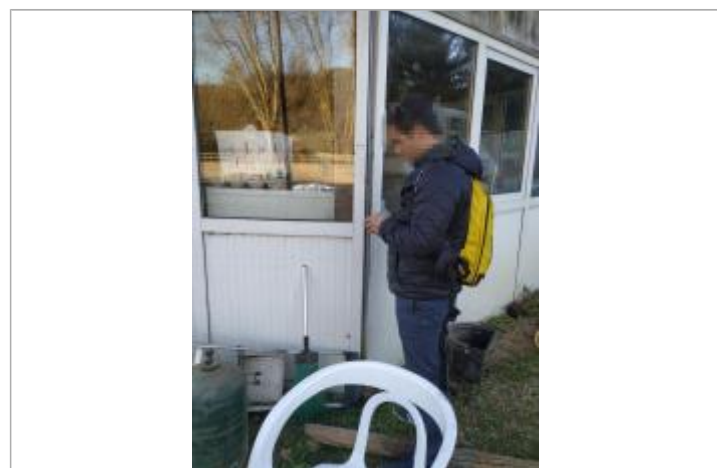
Code : DDTM2A-19\_R\_P3-C\_1      Date de mise à jour : 19/06/2020  
 Auteur : DDTM2A

Vue de la laisse - Auteur : DDTM2A

Maximum de l'inondation : Non renseigné  
 Visibilité : Non      État du repère : Disparu  
 Pérennité : Aucune      Repère calculé : Non renseigné  
 PHEC : Non renseigné
