Commune : **CAURO**

Centre équestre Cauro #4

Code : DDTM2A-19_S_P3-D

SOURCE DE REPÉRAGE : RELEVÉ DE LAISSES SUITE AUX CRUES DE LA GRAVONA ET DU PRUNELLI EN DÉCEMBRE 2019 - 17/01/2020

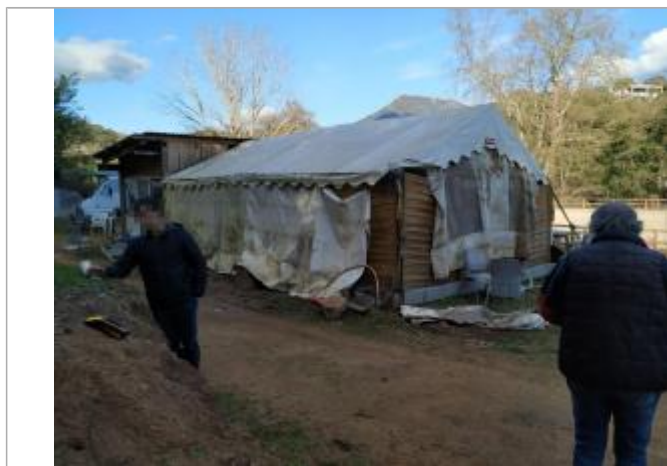
Commentaires : Sol - débris de végétaux définissant la limite d'expansion de la crue.

Vue de la laïsse - Auteur : DDTM2A
