Commune : CAURO

Centre équestre Cauro #4

Rivière : Le ruisseau de Morgone

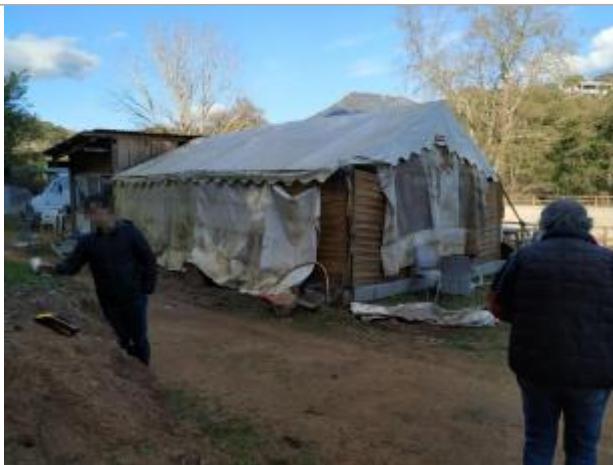
**20 Décembre 2019**Nature de l'inondation : **Débordement de cours d'eau**Altitude calculée de l'eau : **non déterminé**Nature du repère : **Limite au sol****Commentaires :** Sol - débris de végétaux définissant la limite d'expansion de la crue.**GÉNÉRAL****Code :** DDTM2A-19_R_P3-D_1**Date de mise à jour :****Auteur :** DDTM2A

Vue de la laisse - Auteur : DDTM2A
