Commune : **CAURO**

Rivière : **Le ruisseau de Morgone**

## Centre équestre Cauro #5

**SOURCE DE REPÉRAGE : RELEVÉ DE LAISSES SUITE AUX CRUES DE LA GRAVONA ET DU PRUNELLI EN DÉCEMBRE 2019 - 17/01/2020**

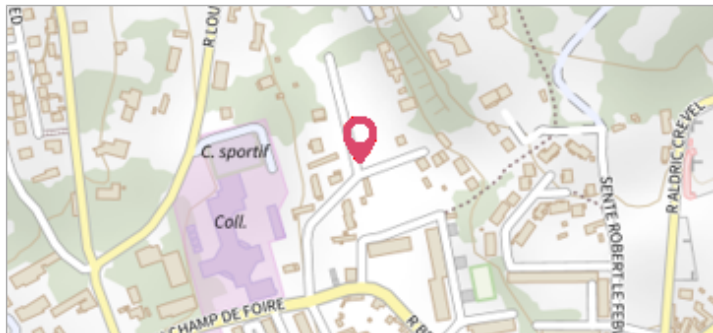
Nature de l'inondation : **Débordement de cours d'eau**

Nature du repère : **Laisse d'inondation**

Commentaires : Trace van - Le van n'a pas été déplacé entre temps. Point proche de la limite d'expansion.

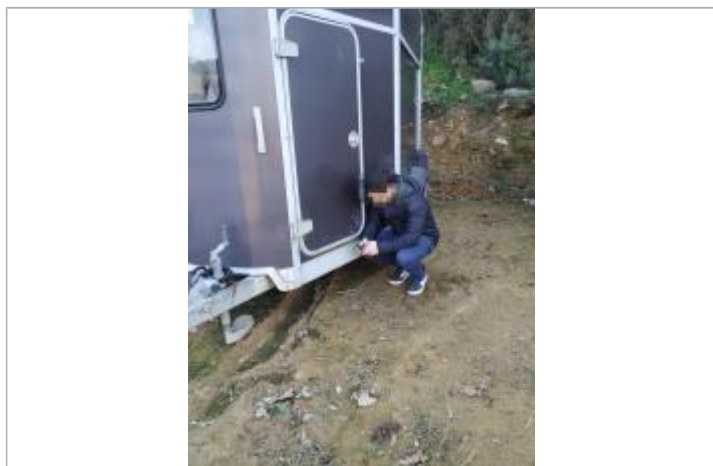
Différence entre le niveau d'eau et la référence (en m) : 0.400 m

Vue de la laisse - Auteur : DDTM2A
