Commune : **CAURO** | Rivière : **Le ruisseau de Morgone**

Centre équestre Cauro #5

SOURCE DE REPÉRAGE : RELEVÉ DE LAISSES SUITE AUX CRUES DE LA GRAVONA ET DU PRUNELLI EN DÉCEMBRE 2019 - 17/01/2020

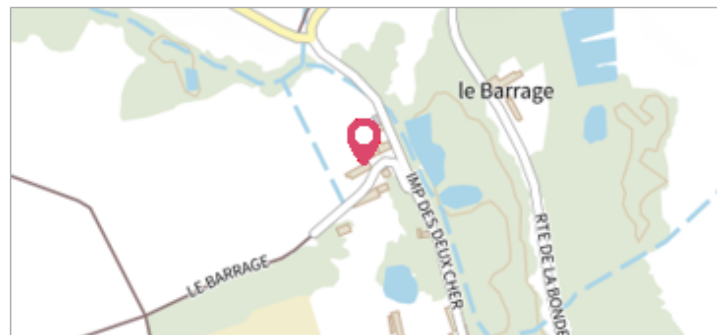
Nature de l'inondation : **Débordement de cours d'eau** Nature du repère : **Laisse d'inondation**

Commentaires : Trace van - Le van n'a pas été déplacé entre temps. Point proche de la limite d'expansion.

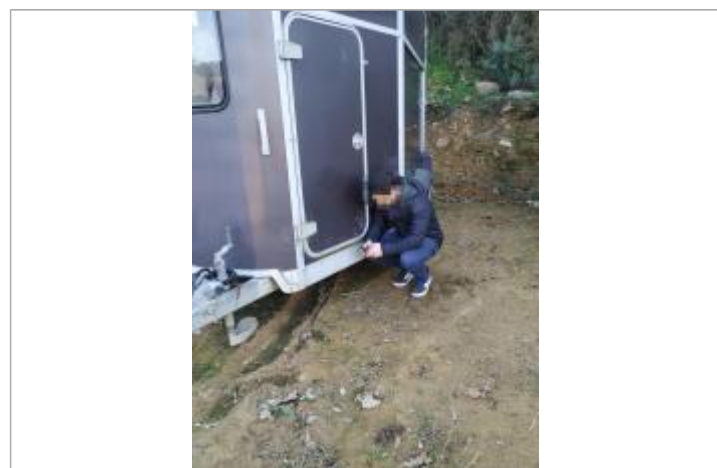
Code : DDTM2A-19_R_P3-E_1 Date de mise à jour : 19/06/2020
 Auteur : DDTM2A

Vue de la laisse - Auteur : DDTM2A

Maximum de l'inondation : Non renseigné
 Visibilité : Non État du repère : Disparu
 Pérennité : Aucune Repère calculé : Non renseigné
 PHEC : Non renseigné
