Commune : CAURO

Rivière : Le ruisseau de Morgone

## Centre équestre Cauro #5

**1** Repère(s) sur le site**GÉNÉRAL****Unité de gestion :** Corse**Code :** DDTM2A-19\_S\_P3-E**Date de mise à jour :** 19/06/2020**Auteur :** DDTM2A

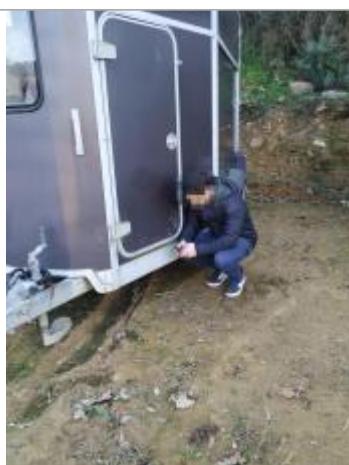
**20 Décembre 2019**Nature de l'inondation : **Débordement de cours d'eau**Altitude calculée de l'eau : **non déterminé**Nature du repère : **Laisse d'inondation****Commentaires :** Trace van - Le van n'a pas été déplacé entre temps. Point proche de la limite d'expansion.**GÉNÉRAL****Code :** DDTM2A-19\_R\_P3-E\_1**Date de mise à jour :****Auteur :** DDTM2A

Vue de la laisse - Auteur : DDTM2A
