Commune : CAURO

Rivière : Le ruisseau de Morgone

Centre équestre Cauro #6

1 Repère(s) sur le site**GÉNÉRAL****Unité de gestion :** Corse**Code :** DDTM2A-19_S_P3-F**Date de mise à jour :** 19/06/2020**Auteur :** DDTM2A

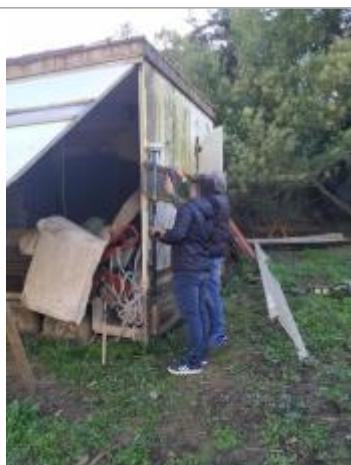
**20 Décembre 2019**Nature de l'inondation : **Débordement de cours d'eau**Altitude calculée de l'eau : **non déterminé**Nature du repère : **Laisse d'inondation****Commentaires :** Trace caravane - Perte de tous les biens a l'intérieur de la caravane. La caravane n'a pas été déplacée**GÉNÉRAL****Code :** DDTM2A-19_R_P3-F_1**Date de mise à jour :****Auteur :** DDTM2A

Vue de la laisse - Auteur : DDTM2A

MARQUE**Maximum de l'inondation :** Non renseigné**Visibilité :** Non**État du repère :** Disparu**Pérennité :** Aucune**Repère calculé :** Non renseigné**PHEC :** Non renseigné**SOURCE DE REPÉRAGE : RELEVÉ DE LAISSES SUITE AUX CRUES DE LA GRAVONA ET DU PRUNELLI EN DÉCEMBRE 2019 -****17/01/2020****Type de repérage :** Campagne de terrain post-inondation
Organisme : DDT 2A**RELEVÉ POST-INONDATION - 14/01/2020****Méthode :** Nivellement direct**Organisme :** DDT 2A**Référence nivélée :** Autre type de référence**Système altimétrique :** IGN 1978 (Corse)**Différence entre le niveau d'eau et la référence (en m) :** 2.000 m
