Commune : **CAURO**Rivière : **Le ruisseau de Morgone****Centre équestre Cauro #6****1** Repère(s) sur le site**GÉNÉRAL****Unité de gestion :** Corse**Code :** DDTM2A-19_S_P3-F**Date de mise à jour :** 19/06/2020**Auteur :** DDTM2A

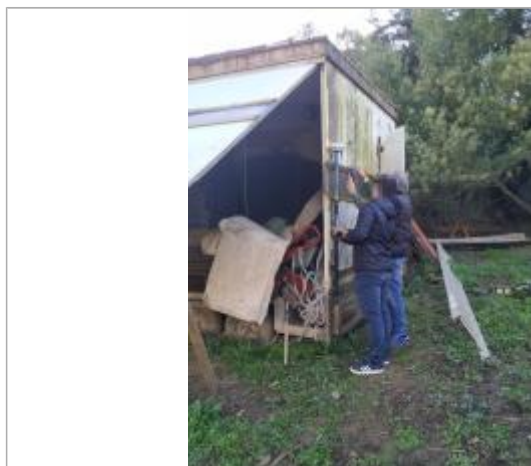
**20 décembre 2019**Altitude calculée de l'eau : **non déterminé**Nature de l'inondation : **Débordement de cours d'eau**Nature du repère : **Laisse d'inondation****Commentaires :** Trace caravane - Perte de tous les biens a l'intérieur de la caravane. La caravane n'a pas été déplacée**GÉNÉRAL****Code :** DDTM2A-19_R_P3-F_1**Date de mise à jour :****Auteur :** DDTM2A

Vue de la laisse - Auteur : DDTM2A
