Commune : **CAURO** | Rivière : **Le ruisseau de Morgone**

Centre équestre Cauro #6

1 Repère(s) sur le site

Unité de gestion : Corse
 Code : DDTM2A-19_S_P3-F Date de mise à jour : 19/06/2020
 Auteur : DDTM2A

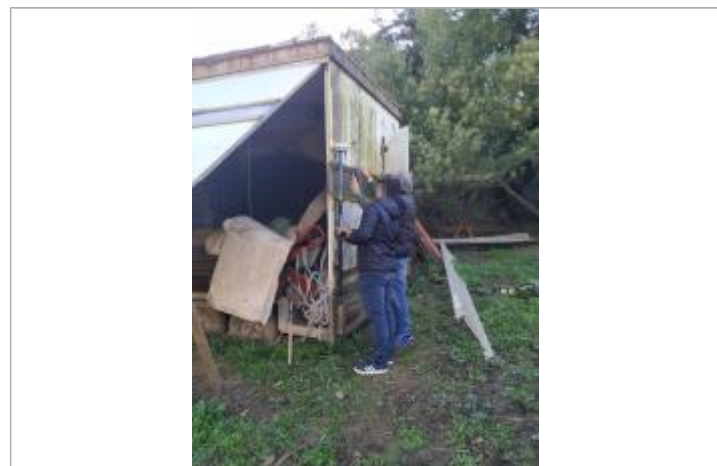
Code : DDTM2A-19_R_P3-F_1 Date de mise à jour : 19/06/2020
 Auteur : DDTM2A

Commentaires : Trace caravane - Perte de tous les biens a l'intérieur de la caravane. La caravane n'a pas été déplacée

Vue de la laisse - Auteur : DDTM2A

Maximum de l'inondation : Non renseigné
 Visibilité : Non État du repère : Disparu
 Pérennité : Aucune Repère calculé : Non renseigné
 PHEC : Non renseigné

Méthode : Nivellement direct
 Organisme : DDT 2A
 Référence nivelée : Autre type de référence
 Système altimétrique : IGN 1978 (Corse)
 Différence entre le niveau d'eau et la référence (en m) : 2.000 m
