Commune : **CAURO**Rivière : **Le ruisseau de Morgone****Centre équestre Cauro #7****1** Repère(s) sur le site**GÉNÉRAL**

Code : DDTM2A-19_S_P3-G

Code : DDTM2A-19_R_P3-G_1

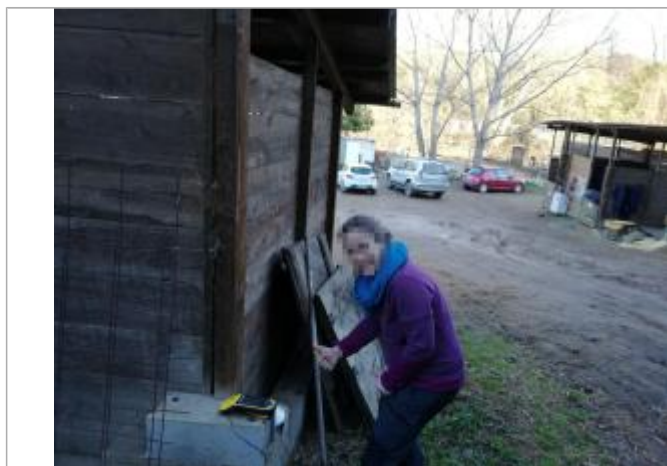
**20 décembre 2019**Altitude calculée de l'eau : **non déterminé**Nature de l'inondation : **Débordement de cours d'eau**Nature du repère : **Laisse d'inondation****Commentaires** : Trace parpaing - débris de végétaux - Proche de la limite d'expansion. Ce situe a l'entrée de l'établissement**GÉNÉRAL**

Vue de la laisse - Auteur : DDTM2A
