Commune : **CAURO** | Rivière : **Le ruisseau de Morgone**

Centre équestre Cauro #7

SOURCE DE REPÉRAGE : RELEVÉ DE LAISSES SUITE AUX CRUES DE LA GRAVONA ET DU PRUNELLI EN DÉCEMBRE 2019 - 17/01/2020

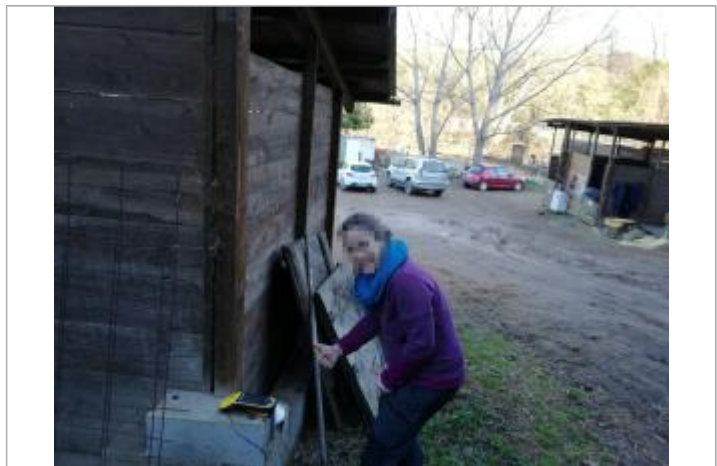
Code : DDTM2A-19_R_P3-G_1 Date de mise à jour : 19/06/2020
 Auteur : DDTM2A

Commentaires : Trace parpaing - débris de végétaux - Proche de la limite d'expansion. Ce situe a l'entrée de l'établissement

Vue de la laisse - Auteur : DDTM2A

Maximum de l'inondation : Non renseigné
 Visibilité : Non État du repère : Disparu
 Pérennité : Aucune Repère calculé : Non renseigné
 PHEC : Non renseigné

Méthode : Nivellement direct
 Organisme : DDT 2A
 Référence nivelée : Autre type de référence
 Système altimétrique : IGN 1978 (Corse)
 Différence entre le niveau d'eau et la référence (en m) : 0.200 m
