Commune : **BASTELICACCIA**

Rivière : **Le Prunelli**

## Pont RT40 - Traversée Prunelli #1

**SOURCE DE REPÉRAGE : RELEVÉ DE LAISSES SUITE AUX CRUES DE LA GRAVONA ET DU PRUNELLI EN DÉCEMBRE 2019 - 17/01/2020**

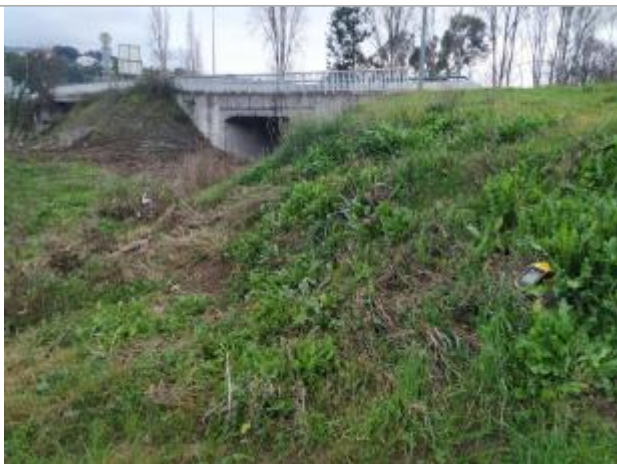
Nature du repère : **Limite au sol**

Commentaires : Sol - débris en direction du pont. Il s'agit d'une expansion rive droite en amont de l'ouvrage.

Vue de la laisse - Auteur : DDTM2A
