Commune : **CAURO** | Rivière : **Le Prunelli**

GIGA golf Cauro #2

Unité de gestion : Corse
 Code : DDTM2A-19_S_P7-B Date de mise à jour : 19/06/2020
 Auteur : DDTM2A

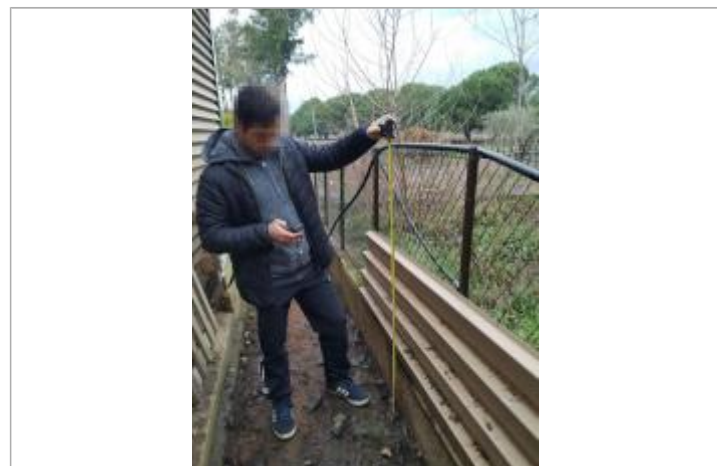
Code : DDTM2A-19_R_P7-B_1 Date de mise à jour : 18/06/2021
 Auteur : DDTM2A

Commentaires : Trace muret - débris de végétaux retrouvés à l'arrière du bâtiment. bâtiment rempli à environ 80 cm.

Vue de la laisse - Auteur : DDTM2A

Maximum de l'inondation : Non renseigné
 Visibilité : Non État du repère : Disparu
 Pérennité : Aucune Repère calculé : Non renseigné
 PHEC : Non renseigné

Méthode : Nivellement direct
 Organisme : DDT 2A
 Référence nivelée : Autre type de référence
 Système altimétrique : IGN 1978 (Corse)
 Différence entre le niveau d'eau et la référence (en m) : 0.800 m
