Commune : **CAURO**Rivière : **Le Prunelli****GIGA golf Cauro #2****1**

Code : DDTM2A-19_S_P7-B

SOURCE DE REPÉRAGE : RELEVÉ DE LAISSES SUITE AUX CRUES DE LA GRAVONA ET DU PRUNELLI EN DÉCEMBRE 2019 - 17/01/2020

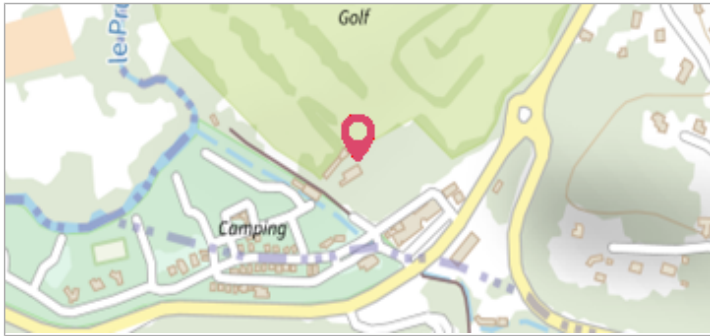
**20 Décembre 2019**Altitude calculée de l'eau : **non déterminé**Nature de l'inondation : **Débordement de cours d'eau**Nature du repère : **Laisse d'inondation****Commentaires :** Trace muret - débris de végétaux retrouvés à l'arrière du bâtiment. bâtiment rempli à environ 80 cm.**GÉNÉRAL**

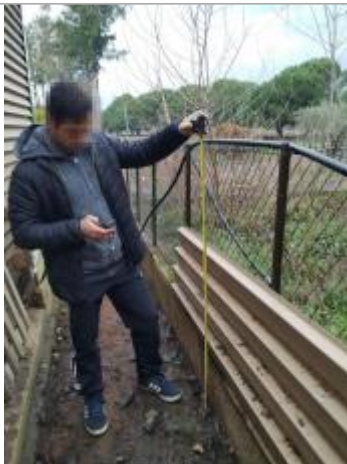
Différence entre le niveau d'eau et la référence (en m) : 0.800 m

Vue de la laisse - Auteur : DDTM2A
