Commune : **CAURO**Rivière : **Le Prunelli****GIGA golf Cauro #2****1** Repère(s) sur le site**GÉNÉRAL****Unité de gestion :** Corse**Code :** DDTM2A-19_S_P7-B**Date de mise à jour :** 19/06/2020**Auteur :** DDTM2A

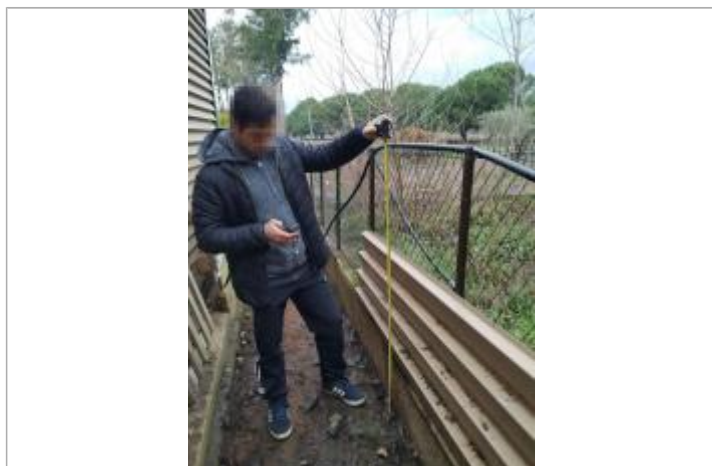
**20 décembre 2019**Altitude calculée de l'eau : **non déterminé**Nature de l'inondation : **Débordement de cours d'eau**Nature du repère : **Laisse d'inondation****Commentaires :** Trace muret - débris de végétaux retrouvés à l'arrière du bâtiment. bâtiment rempli à environ 80 cm.**GÉNÉRAL****Code :** DDTM2A-19_R_P7-B_1**Date de mise à jour :****Auteur :** DDTM2A

Vue de la laisse - Auteur : DDTM2A
